ORMAN YOLLARINDA MEYDANA GELEN TOPRAK KAYBI SORUNLARI

Yılmaz TÜRK¹, Selçuk GÜMÜŞ¹

RESULTANT SOIL LOSS PROBLEMS ON FOREST ROADS

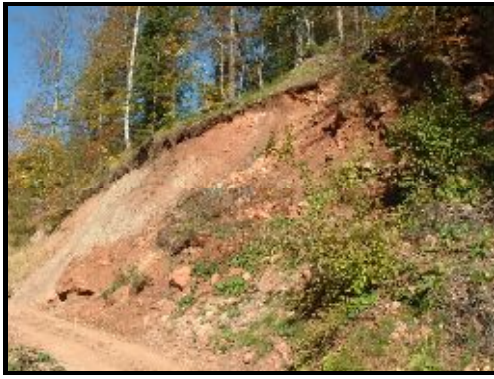
Araştırma sahası orman yolu kazı şevlerinde şev göçmeleri tespit edilmiştir (Şekil 2). Şev göçmeleri, toprağın sürtünme direncinin belli bir değerin altına düştüğü ve toprak kütlelerinin artık dengesini koruyamadığı durumlarda meydana gelmektedir. Ayrıca şevler biyolojik önlemlerle (otlandırma, çalılendirme ve ağaçlandırma) stabil hale gelmemişse anakaya yapısı ve toprak, erozyona ne kadar dayanıklı olursa olsun yağışlar, ince (kil ve organik madde) ve kümeleştirici elementleri (Ca ve Mg) taşıyarak toprakta kohezyonu zayıflatmakta, kohezyonu zayıf toprak ise kolayca erozyona uğrayabilmektedir (Balcı, 1996; Görcelioğlu, 2004a). Ancak araştırma alanında bazı kazı şevleri üzerinde yer yer bitki örtüsünün bulunmasına rağmen göçmeler meydana gelmiştir. Bu da şevin dengesini koruyamamasından veya bitki ve köklerinin kayma yüzeyinin üstünde olmasından dolayı olabilir. Erdaş (1991); Görcelioğlu (2004b) bitki ve kökleri kayma yüzeyi üst bölgesinde bulunuyorsa şev ve yamacın stabilitesi açısından hiçbir olumlu görev üstlenmediğini, şev ve yamaç için ağırlıktan başka bir değer oluşturmadığını belirtmişlerdir (Şekil 3). Bu alanlarda şev eğiminin düşürülmesi, şevin kademelendirilmesi ve bunlarla birlikte biyolojik önlemler (otlandırma, çalılendirme ve ağaçlandırma) kombine edilerek şevin üzerinde hem

Şekil 2. Kazi şevinde şev göçmesi

kitlesel, hem de yüzeysel stabilizasyon sağlanabilir. Görcelioğlu (2004b) denge kaybının olduğu alanlarda yapısal önlemler, yüzeysel denge bozukluklarında ise vejetatif önlemler alınması gerektiğini vurgulamıştır. Bunlardan biyolojik (kültürel) önlemlerin yamaç ve şevlerde hem kütsel, hem de yüzeysel stabilizasyona hizmet ettiğini belirtmiştir. Şev göçmesinin olduğu örnek alanlarda şu teknik önlemler alınmalıdır; yamaç ve şev etekleriyle dere yataklarının kıyı ve taban oyulmalarına karşı korunması için en uygun yapılar olan, kıyı kaplamaları, taş dolgular veya kıyı duvarları, taban kuşakları, alçak eşik (brit), kıyı mahmuzları, kaplamalı hendekler, kanallar ve ıslah sekileri uygulanmalı, zayıflayan yamaç ve şev kesimi istinad duvarlarıyla desteklenmeli ve toprağın sürtünme direncini arttırmak için drenaj tesisi yapılmalıdır (Görçelioğlu, 2004b).

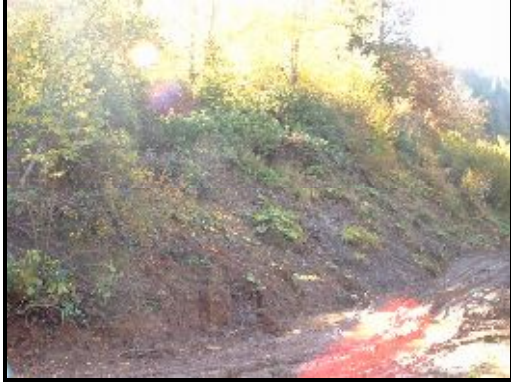
Araştırma sahası bazı alanlarında heyelanlar meydana gelmiştir (Şekil 4). Sahanın iklim ve jeolojik yapısı nedeniyle sık sık heyelanlar görülmektedir. Bu alanlarda yollar kapanmakta veya ulaşım güçlükle sağlanmaktadır. Orman işletmesi, üretim zamanında orman ürünlerini orman dışına çıkarmak amacıyla tekrar bu yolları onarmaktadır. Ancak heyelana karşı uzun vadede çözüm getirilmemekte, bu yolların tekrar bozulması kaçınılmaz olmaktadır. Bu alanlarda orman ürünlerinin orman dışına çıkarılmasında alternatif bölmeden çıkarma yöntemleri (Hava hatları vb.) kullanılabilir. Ancak koruma bakımından bu yolların güzergâhının değiştirilmesi şarttır. Orman yolları planlanmadan önce geçki seçeneklerinin araştırılması sırasında pozitif ve negatif kardinal noktalar haritalar üzerine işaretlenmelidir. Söz konusu bu gibi alanlar sürekli heyelan bölgesi olması dolayısıyla negatif kardinal noktası olarak değerlendirilip bu gibi alanlarda yol geçkisi planlanmadan uygulamaya aktarılmamalıdır. Bunun yerine aynı görevi üstlenecek alternatif geçki seçenekleri tespit edilerek uygulamaya konulursa sorun çözülebilir. Yapılan çalışmalarda kütle hareketlerinin olduğu alanlarda orman yol güzergâhının geçirilmemesi gerektiği belirtilmektedir (Schiess ve Whitaker (1989)'e atfen Görçelioğlu, 2004a; Bayoğlu, 1997;

Şekil 4. Heyelanın meydana geldiği alan

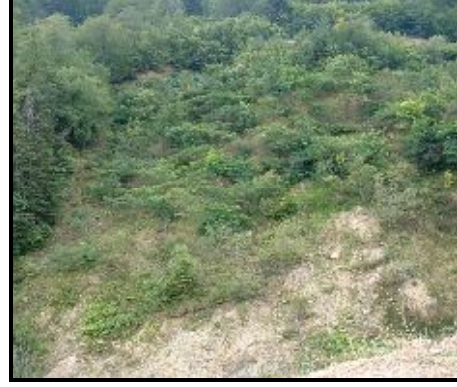
Erdaş, 1997). Şekil 5'te ki alan heyelan sonrası Yalancı Akasya (*Robinia pseudo-acacia* L.) ile ağaçlandırılarak stabilizasyonu sağlanmaya çalışılmıştır.

Şekil 5. Heyelan sonrası ıslah çalışmaları
